Pressemitteilung

Niedrigwasserschleuse im Rothenseer Verbindungskanal

Gewährleistungsinspektion und Bauwerksprüfung erfolgreich abgeschlossen

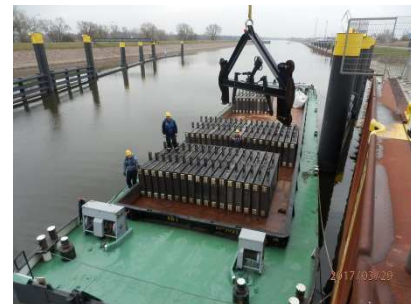
Anlieferung der Dammtafeln mit
Transportschute

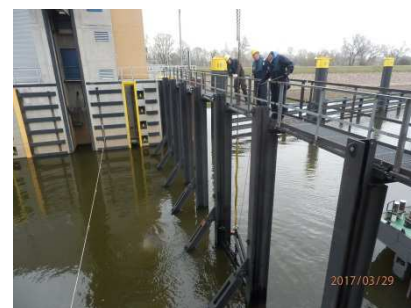
Setzen Revisionsverschluss Unterwasser

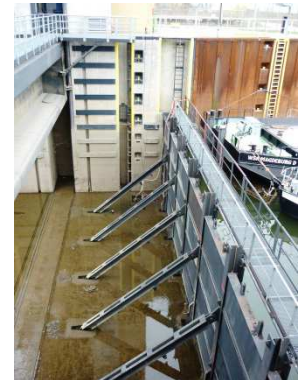
Gesetzter Revisionsverschluss
Oberwasser

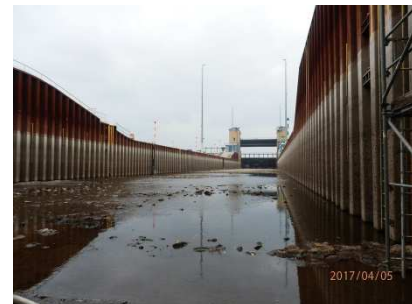
Die vollständige und handnahe Bauwerksprüfung von Schleuse und Pumpwerk hatte keine wesentlichen, bisher unbekannt Schäden am Bauwerk zum Ergebnis. Kleinere Reparaturen an Verschleißteilen wie Fenderungen wurden gleich vorgenommen. Insgesamt ist das Bauwerk in einem guten bautechnischen Zustand.

Blick in die gelenzte Schleusenkammer

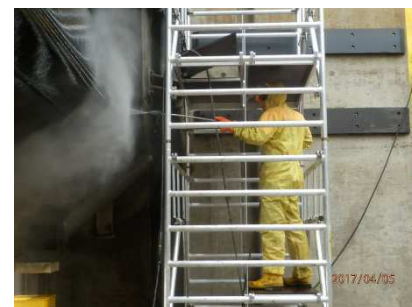
Reinigungsarbeiten am Schleusentor

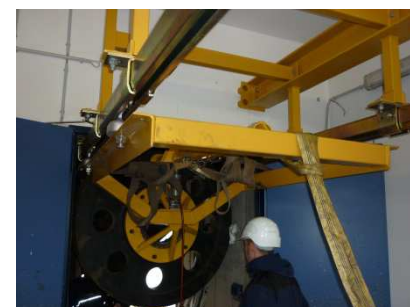
Im Rahmen der Gewährleistung war eine Mangelabstellung an den Laufrollen der Schleusentore erforderlich. Wegen eines vor der Abnahme festgestellten Wassereintritts in ein Laufrollenlager durch einen defekten Wellendichtring bestand die Notwendigkeit, an allen vier unteren Laufrollen diese Wellendichtringe gegen im Unterwasserbetrieb uneingeschränkt geeignete Wellendichtringe mit Zugfeder aus nichtrostendem Stahl und Elastomerummantelung auszutauschen. Durch das Aufbringen von 2 mm starken Reparaturbuchsen auf die Achse wurde gleichzeitig die Schwachstelle Wellendichtring / Achse verbessert. Für den Austausch war jeweils 1 Woche Arbeitszeit pro Laufrolle eingeplant und erforderlich. Das jeweilige Schleusentor musste für die Arbeiten in der oberen Position verriegelt sein.

Demontage der Laufrollen

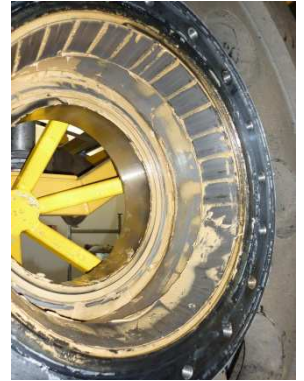
Demontiertes Laufrollenlager

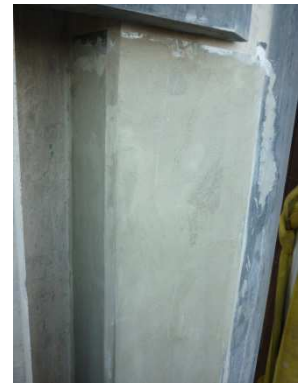
Anfahrsschaden nach Sanierung
Mittels Verguss
