# Die Grundinstandsetzung der Oldersumer Schleuse

AURICH 1988 - 1992

## Die Grundinstandsetzung der Oldersumer Schleuse

## **Die Grundinstandsetzung der Schleuse Oldersum im zeitlichen Überblick**

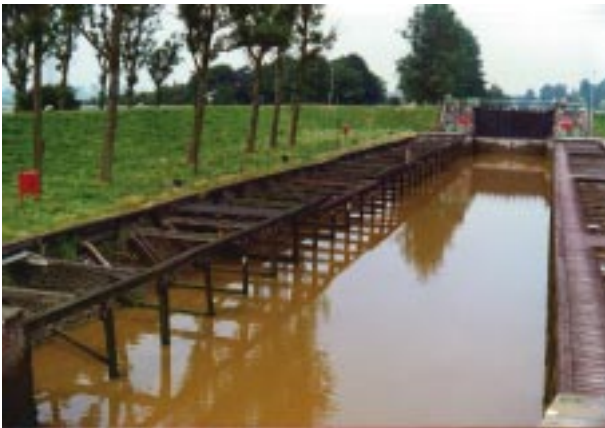
Da an der fast 100-jährigen Schleuse Oldersum oberhalb der Wasserlinie Schaden sichtbar wurden, musste davon ausgegangen werden, dass auch größere Schäden in den Unterwasserbereichen vorhanden sind.

Abb. 3 Schleusenammer vor der Instandsetzung

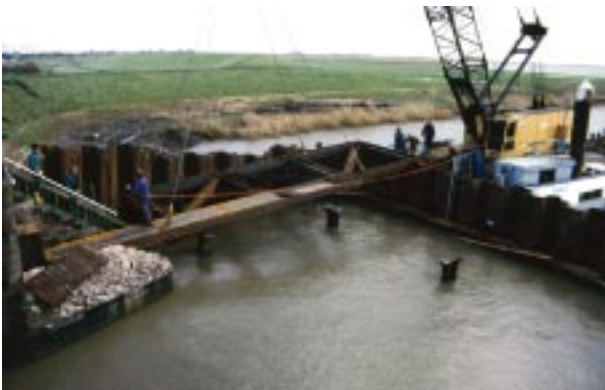
Abb. 4 Abstützung der Hochwasserschutzwand durch den Fachwerkträger

Im Vorhafen wurde ein Spundwandkasten als Hochwasserschutzwand gerammt, der durch einen Fachwerkträger gegen das vorhandene Aussenhaupt abgestützt wurde.

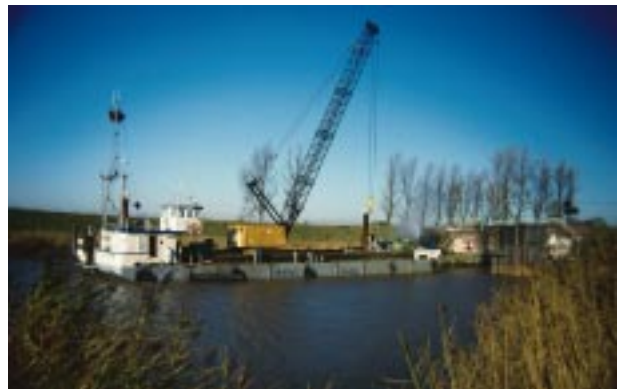
Abb. 5 Einbringen der Spundwandbohlen am Aussenhaupt, Profil Larssen 430, Länge 25,5 m

Aufgrund der schlechten Bodenverhältnisse im Vorhafen, bis zu einer Tiefe von NN - 9,00 m steht weicher bis breiiger Schlick an, wurde ein 25,5 m langes Spundwandprofil (Larssen 430) erforderlich. Die Spundwand wurde für einen Sturmflutwasserstand von 2,00m über dem mittleren Tidehochwasser, NN + 3,50 m, bemessen.

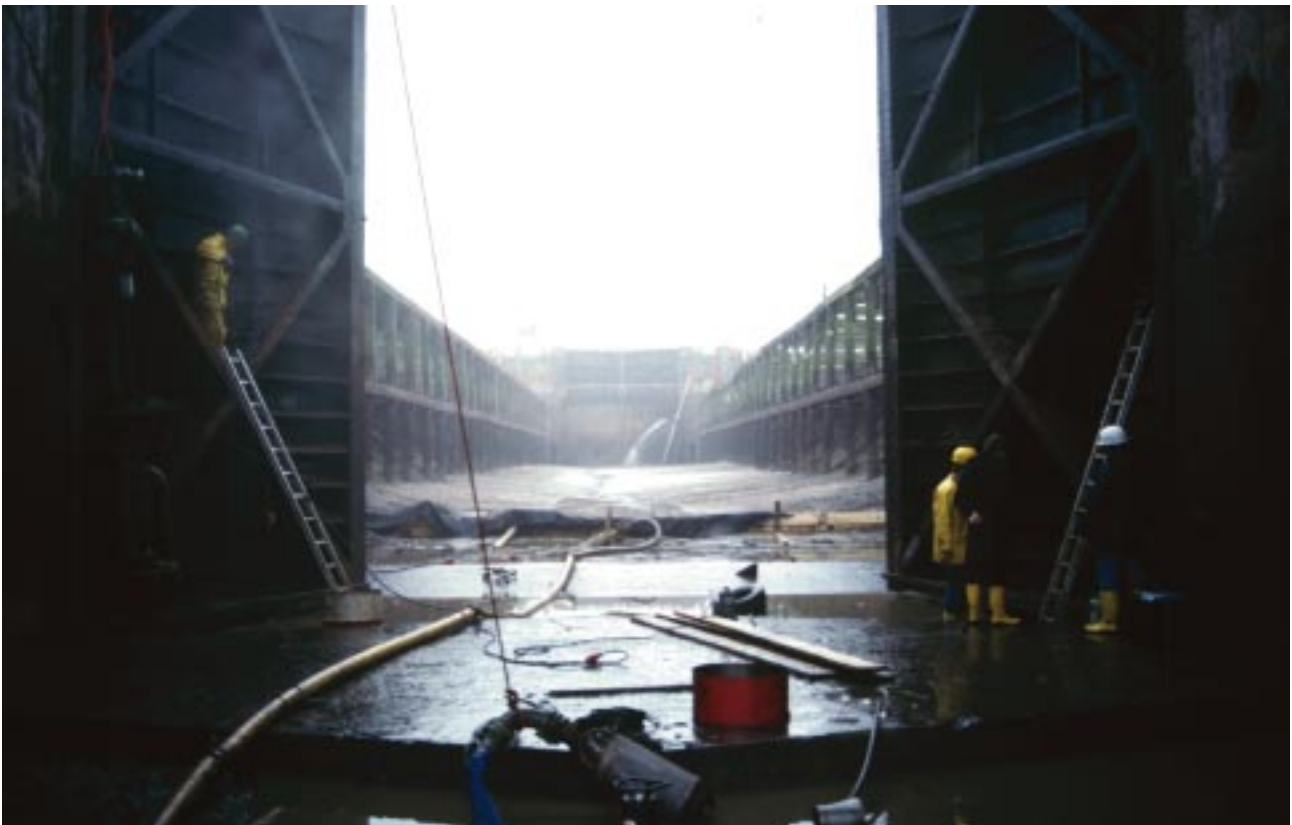
- **Das Aussenhaupt ist nicht mehr betriebs-sicher und zu erneuern**
- **Das Binnenhaupt ist oberhalb der Was-serwechselzone zu erneuern**
- **Samtliche Torpaare sind zu erneuern**
- **Für sämtliche Tore und Umlaufschütze sind die Antriebe und Steuerungen zu er-neuern**

**Abb. 6** Durchführung der Bauwerksinspektion am Aussenhaupt bei trockengelegter Schleuse, Blick in die Schleusen-kammer

Die Entscheidung fiel auf die Alternative 3, den Neubau des Aussenhauptes an gleicher Stelle in

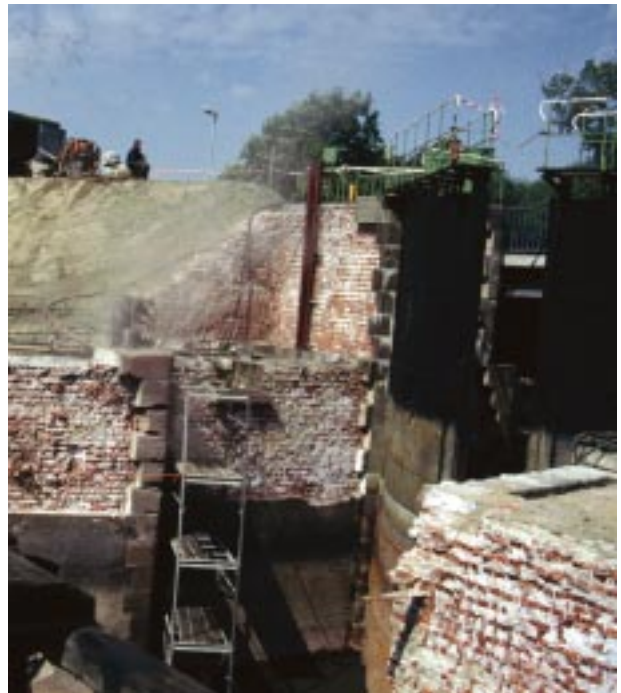
**Abb.7** Abstemmarbeiten am Binnenhaupt  
2. Deichlinie auf NN + 6,0 m

Unter Verwendung der bereits bestehenden Baugrubenspundwände und Einsatz der Grundwasserabsenkungsanlage wurde das Binnenhaupt grundinstandgesetzt, die Ringdeiche provisorisch auf NN + 6,00 m erhöht sowie das neue Fluttorepaar für das Binnenhaupt hergestellt und eingebaut.

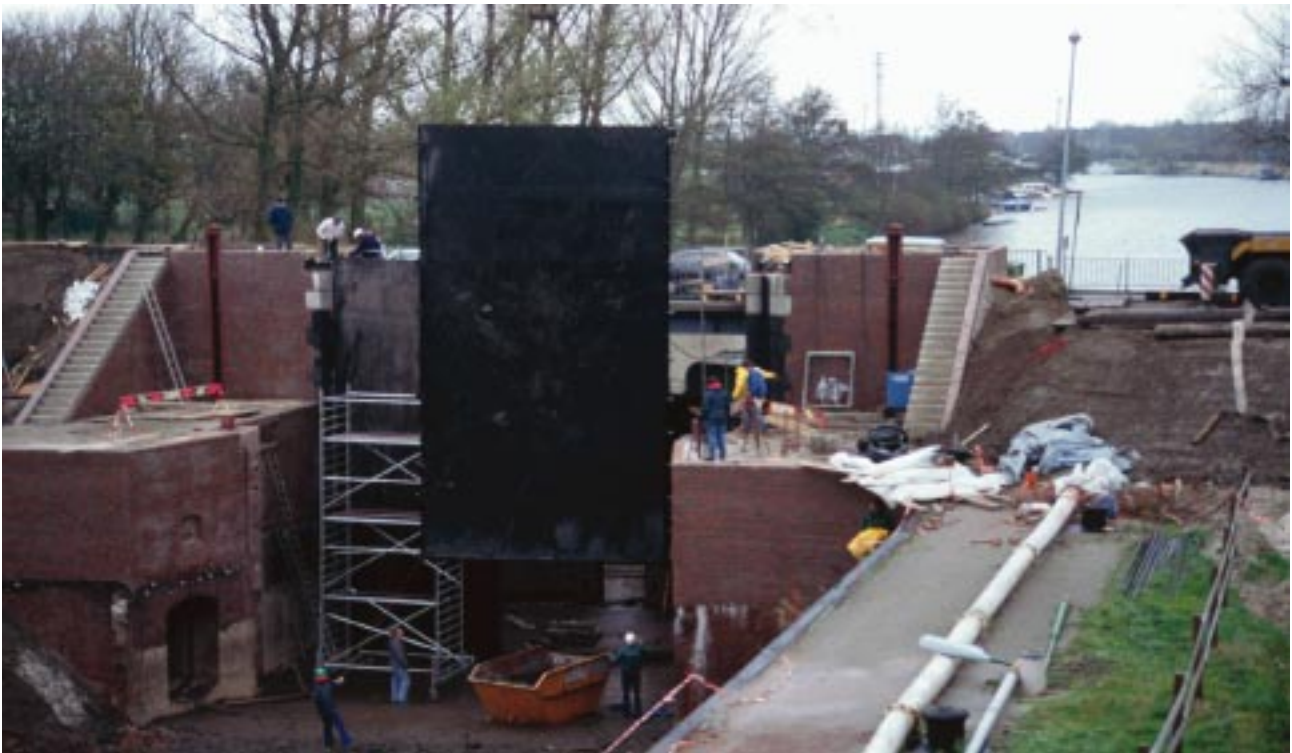
**Abb. 8** Einbau der neuen Fluttore am Binnenhaupt

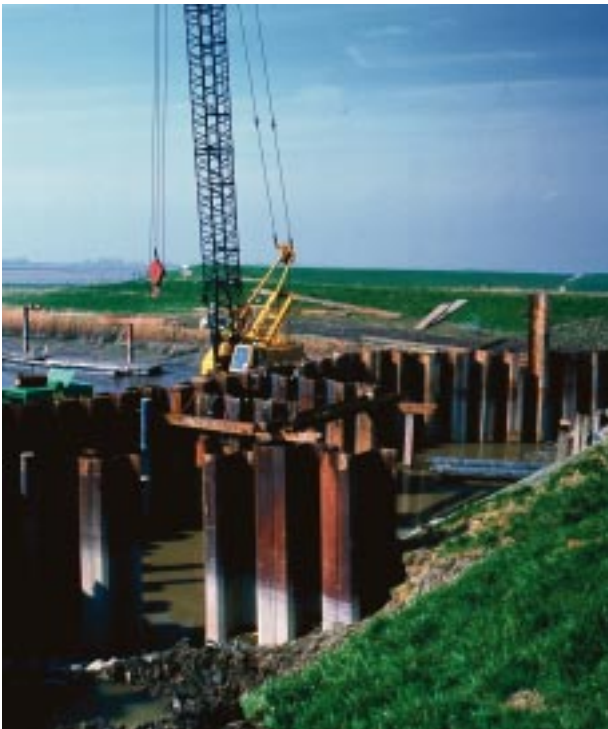
**Abb. 9** Umbau der Hochwasserschutzwand am Aussenhaupt

Für den Neubau des Aussenhauptes musste zunächst die äußere Hochwasserschutzwand im Vorhafen der Schleuse umgebaut werden. Um mehr Arbeitsraum zu erhalten erfolgte die Einbindung der seitlichen Spundwände nunmehr in die Flügeldeiche.

Da die Abstützung der Fachwerkträgergurtung jetzt nicht mehr gegen das abbrechende alte Aussenhaupt erfolgen konnte, wurden drei Widerlagerkästen gerammt. Nach dem Umbau der

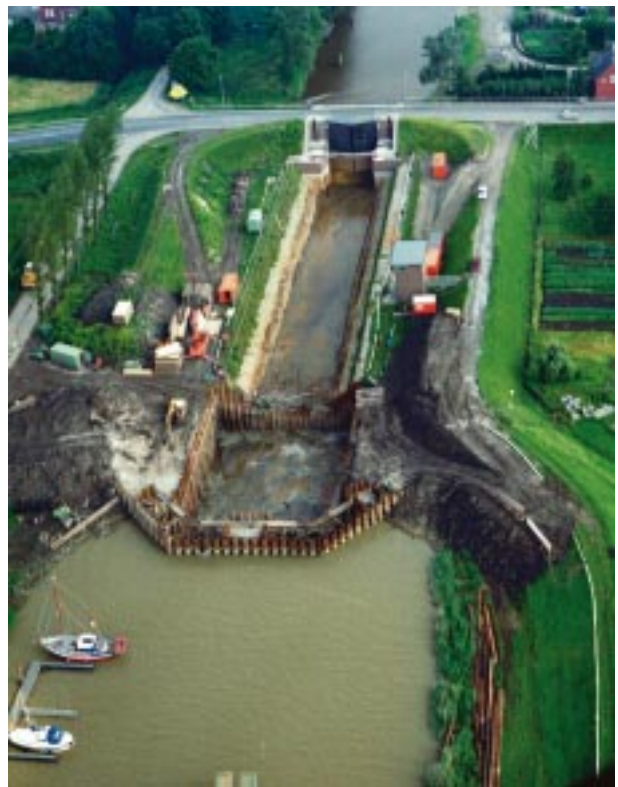
**Abb. 10** Fertiggestellte Baugrube für den Neubau des Aussenhauptes

Hochwasserschutzwand wurde im Bereich des Aussenhauptes der Flügeldeich abgetragen und die für den Neubau des Aussenhauptes erforderlichen Baugrubenspundwände gerammt. Im Schutze der Hochwasserschutzwand wurde innerhalb der Baugrube der Abbruch des alten Aussenhauptes vorgenommen.

Dazu musste das massive Mauerwerk zunächst durch Sprengungen gelockert und anschließend mit schwerem Abbruchgerät abgetragen und entsorgt werden.

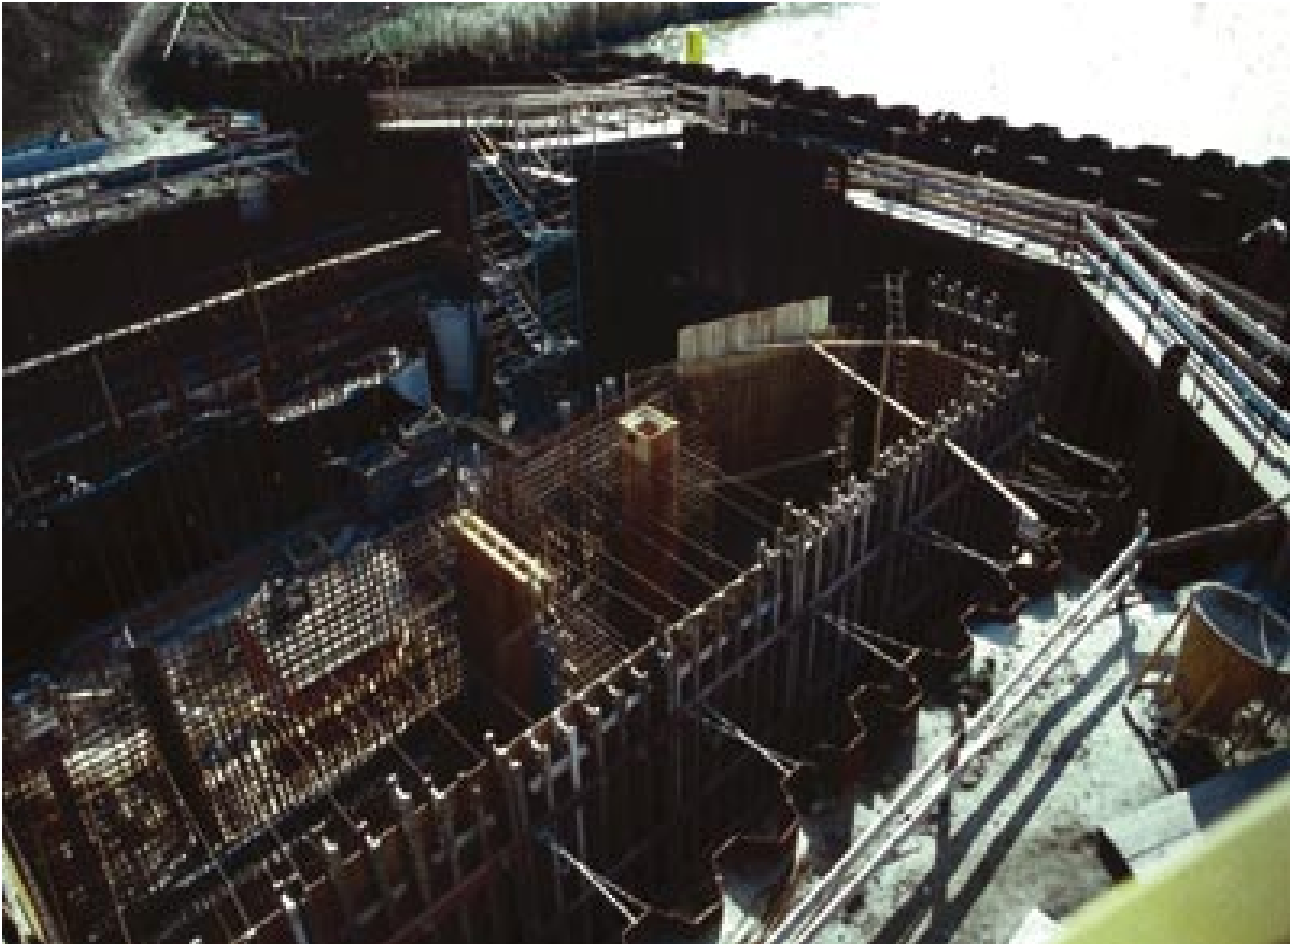
**Abb. 15** Blick vom Turmdrehkran aus in die Baugrube Bewehrungs, Schalungs- und Betonierarbeiten

le des Aussenhauptes waren Betonierabschnitte erforderlich. Dabei wurde aufgrund der jeweils eingebrachten Mengen der Beton ständig feucht gehalten und durch Folien abgedeckt, um ein langsames Abbinden des Betons zu gewährleisten.

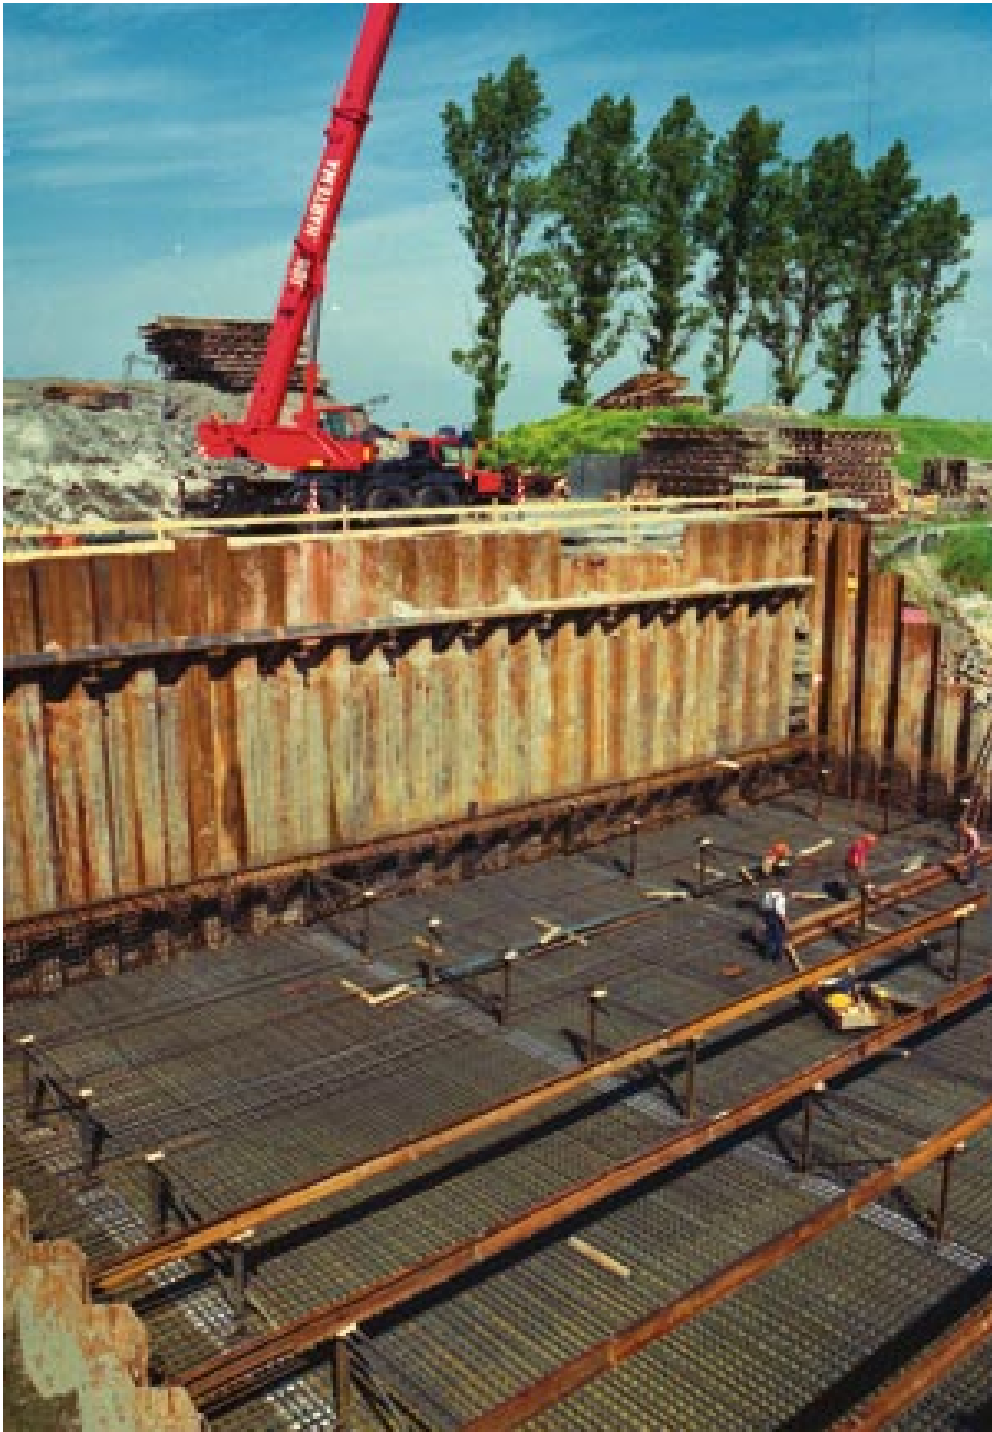
**Abb. 14** Blick in die Baugrube, Einbau der Sohlbewehrung

Unmittelbar nach Herstellung der Baugrube begann der Neubau des Aussenhauptes. Es wurde flachgegründet und erhielt eine 2,20 m dicke auftriebssichere Betonsohle. Die Sohle wurde durch Ausbildung einer Arbeitsfuge in zwei Abschnitten betoniert. Für die aufgehenden Tei-

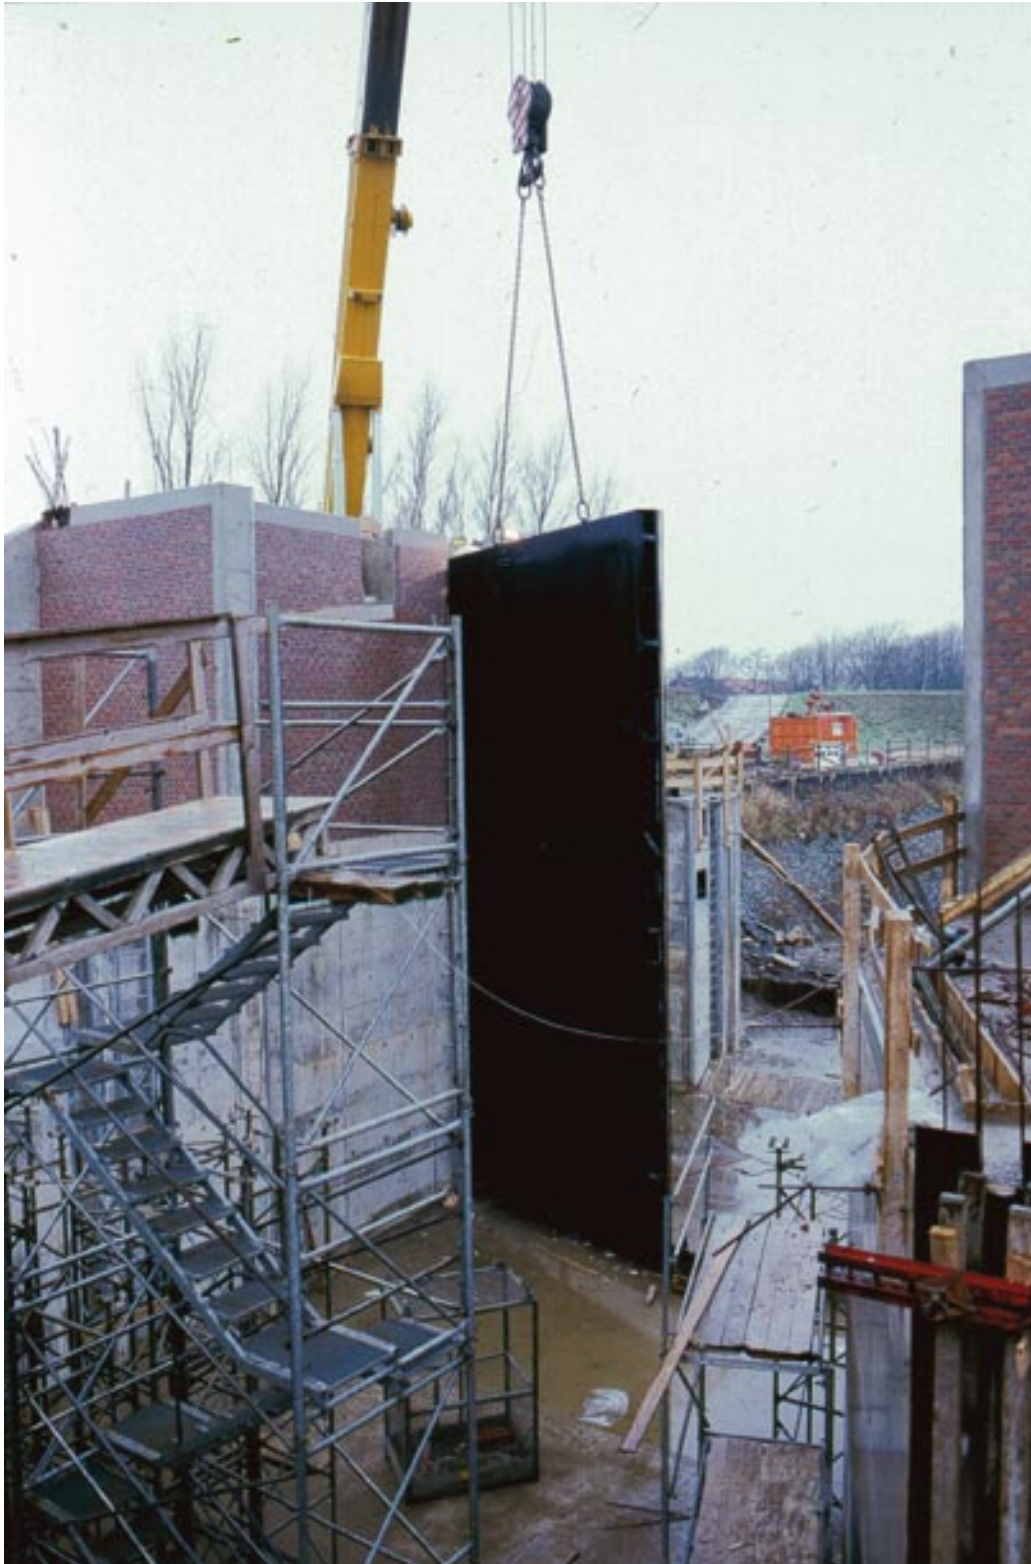
**Abb. 16** Einbau des Fluttorepaares am fertiggestellten neuen Aussenhaupt

Weiterhin wurde das neue Fluttorepaar bis zum Jahresende hergestellt und eingebaut. Die Hauptdeichlinie war somit zunächst wieder sturmflutsicher .

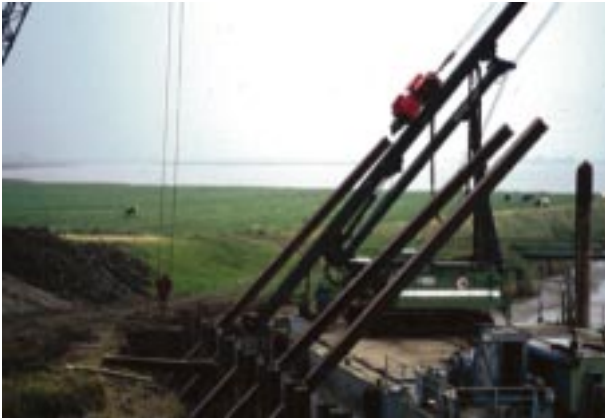
**Abb. 17** Rammen der Flügelspundwände im Vorhafen

Die im Boden verbliebenen Restlängen dienen der Sicherung der Vorbodenflächen. Als erste Maßnahme für die Erhöhung und Verstärkung der Flügel- und Ringdeiche wurden die Flügelspundwände im Vorhafen gerammt. Diese Spundwände stützen den neuen Deich. Sie sind über Gurtungen und Schrägspfähle verankert. Die Oberkante liegt entsprechend der Deichberme auf NN + 3,00 m.

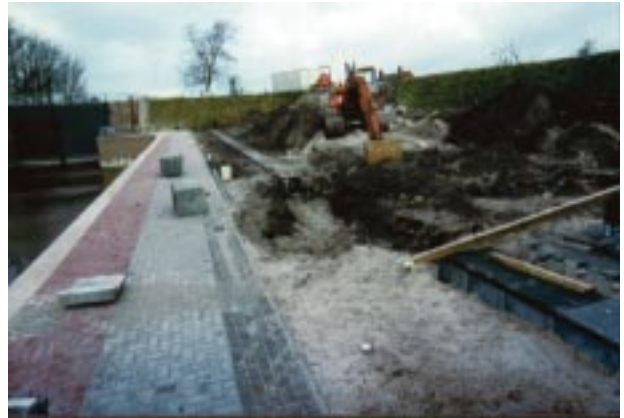
**Abb. 19** Instandsetzung der Schleusenammer

In 1991 wurde die Instandsetzung der Schleusenammer durchgeführt, die Vorbodenflächen am Aussenhaupt mit schwerem Wasserbaupflaster befestigt, weiterhin erfolgte die Herstellung und der Einbau der Ebbetore am Aussenhaupt sowie die Instandsetzung der Ebbetore am Binnenhaupt. Die Baugrubenspundwände am Aussen- und Binnenhaupt wurden unter Wasser in Höhe der Vorbodenflächen abgetrennt.

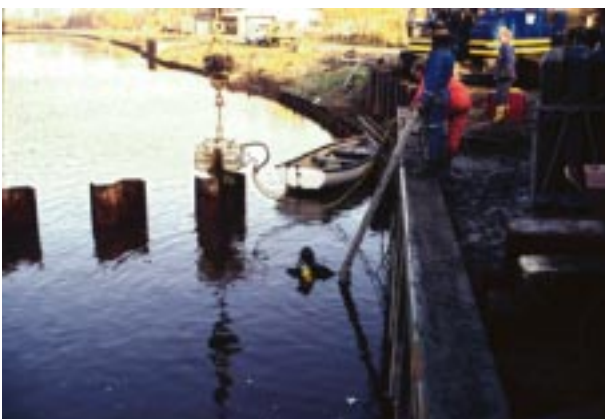
**Abb. 18** Abtrennen der Baugrubenspundwände durch Tauchereinsatz

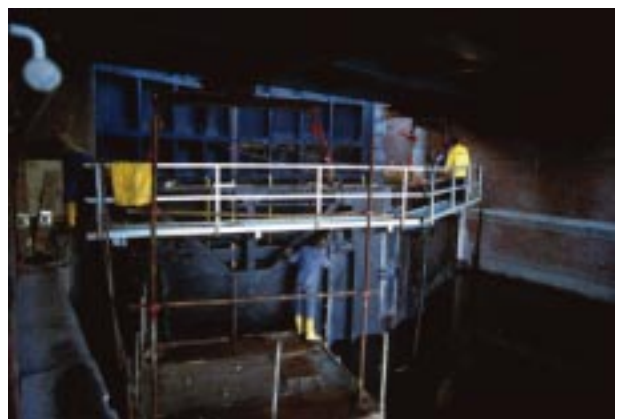
**Abb. 20** Einbau der instandgesetzten Ebbetore am Binnenhaupt

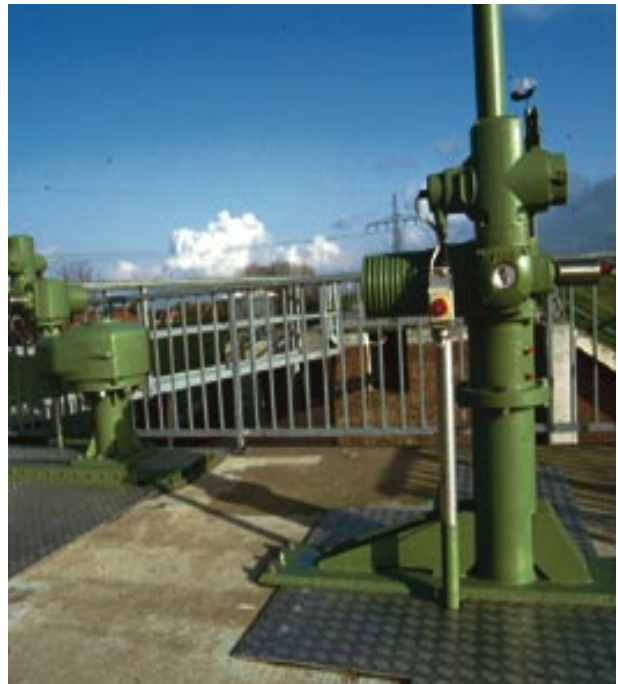
Abb. 21 Antriebe Aussenhaupt

In 1992 wurden sämtliche elektrischen Tor und Schützenantriebe geliefert und eingebaut. Die Torantriebe verfügen über eine Leistung von 5,5 KW, die Schützenantriebe über 11 KW. Die Öffnungs- und Schließzeiten betragen dabei jeweils ca. 2 Minuten. Nach kleinen Umbauarbeiten am Betriebsgebäude wurden die Elektroverteilung sowie die Steuerung der Schleusenanlage installiert. Die Schleuse Oldersum verfügt jetzt über eine speicherprogrammierbare Steuerung. Die Bedienung der Schleusenvorgänge erfolgt über eine Folientastatur. Auf einem Monitor kann der Schleusenwärter den äußeren Torbereich einsehen.

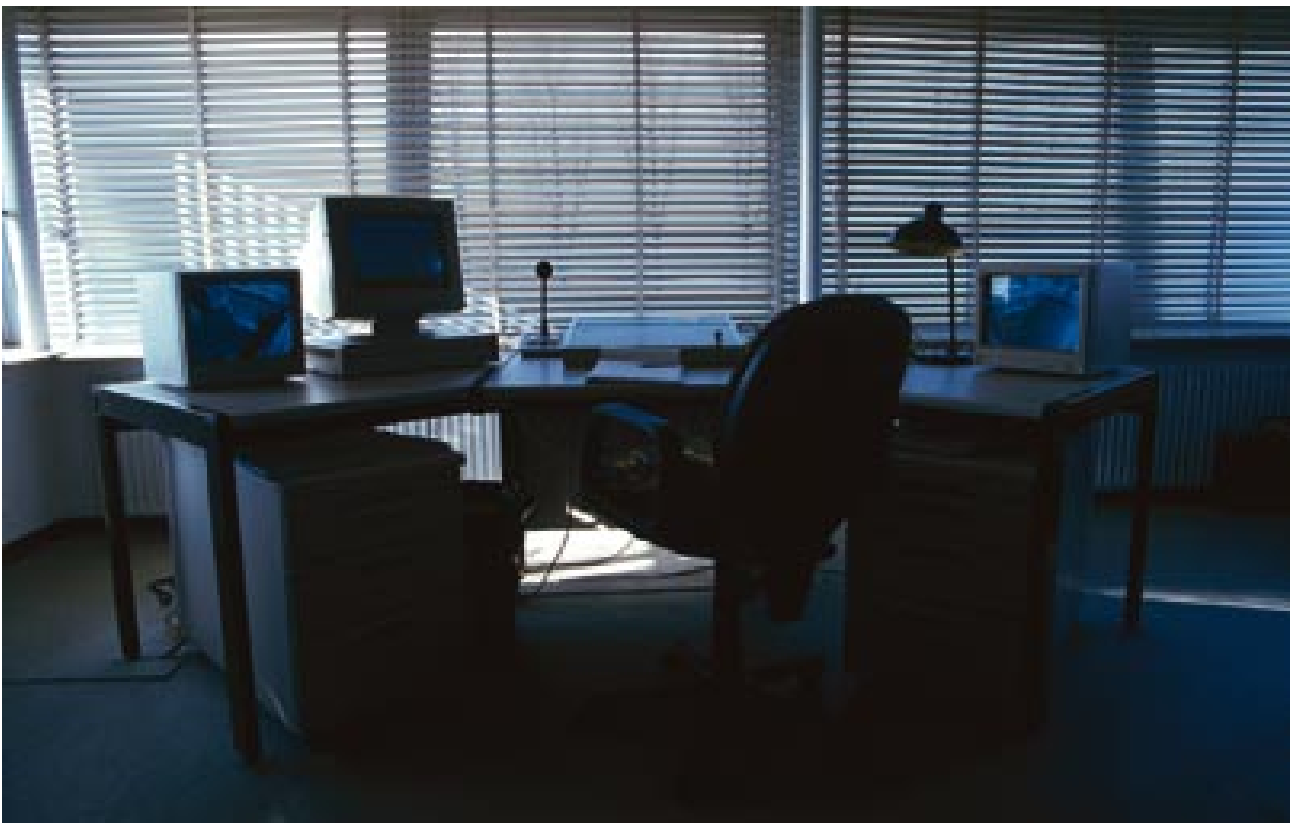
Abb. 22 Steuereinrichtung
