„Zeit, dass sich was dreht...“

Erneuerung der Weichendalben im NOK

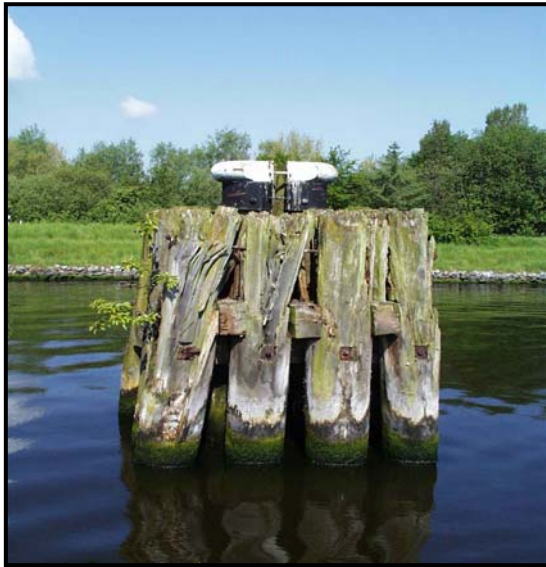
Die einzelnen Holzpfähle der Weichendalben werden durch wechselnde **Witterungseinflüsse** wie beispielsweise Luftfeuchtigkeit, Frost-Tauwechsel, Eisgang, Sonneneinstrahlung, Austrocknung und Salzgehalt des Wassers stark beansprucht, was dazu führt, dass man für die hier hauptsächlich verwendeten Rammpfähle aus heimischen Nadelhölzern von einer 20 bis 25 jährigen Lebensdauer ausgeht.

Blechabdeckungen der Dalbenköpfe verhindern zwar einerseits ein direktes Eindringen des Regenwassers, andererseits aber ebenso die Trocknung der Pfahlenden und verstärken hierdurch sogar die Zersetzungsprozesse im Holz.

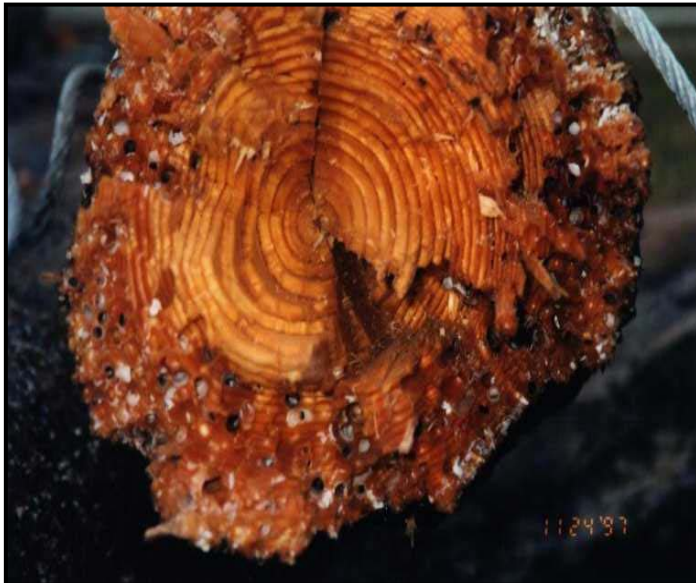
In den letzten Jahren kam es im Einflussbereich des Ostseewassers verstärkt und dauerhaft zu einem Neubefall der Holzrammpfähle durch die **Bohrmuschel (teredo navalis)**. Die Querschnittsschwächung durch die Bohrgänge bedeutet für die Dalben eine erhebliche Abnahme der Kraftaufnahme beim Stoß bis hin zur Standsicherheitsgefahr.

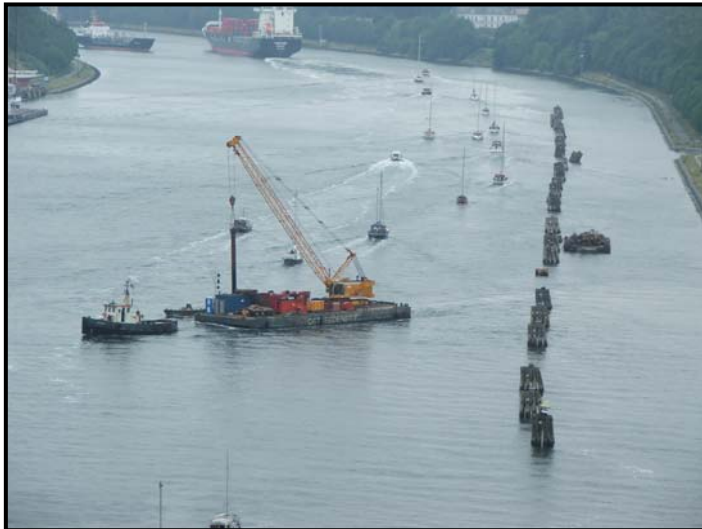
Dalbenlinie Nordhafen Kiel (vorher)

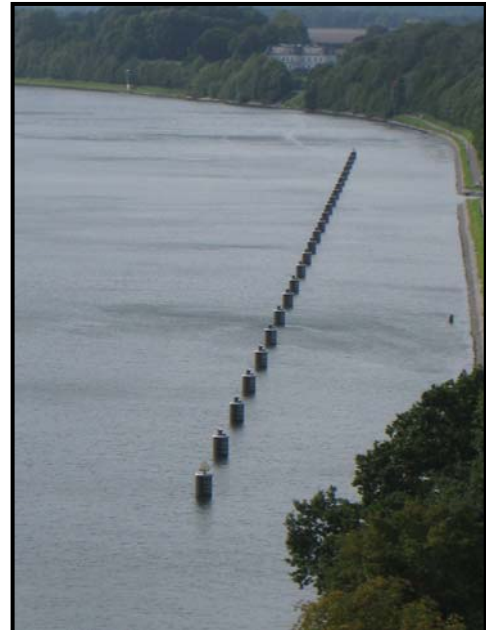
Dalbenlinie Nordhafen Kiel (nachher)

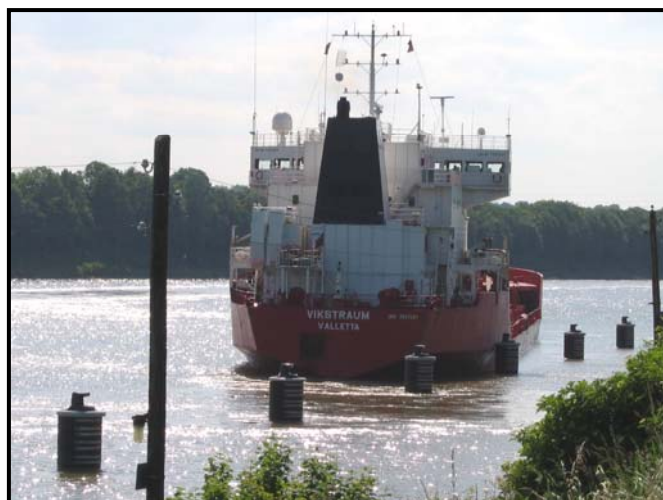
Das ist er: Der Neue. Frisch gerammt und ausgerüstet am 27.11.2008
