Pressemitteilung

Grundinstandsetzung Wehr Calbe

Fertigstellung erster Bauabschnitt

31. Mai 2018

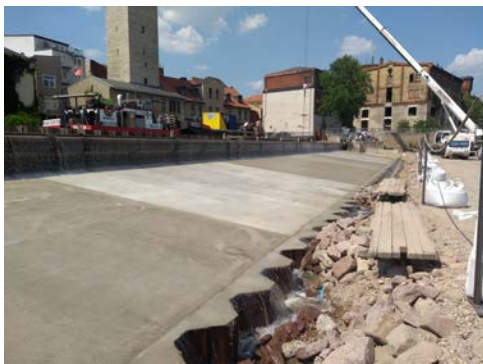
Bauausführung im 1. Bauabschnitt fertig gestellt

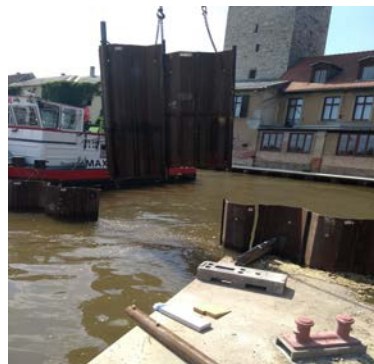
Rückbau der Spundwand im Oberwasser des 1. Bauabschnitts
