# Die Grundinstandsetzung der Oldersumer Schleuse

AURICH 1988 - 1992

## Die Grundinstandsetzung der Oldersumer Schleuse

## **Die Grundinstandsetzung der Schleuse Oldersum im zeitlichen Überblick**

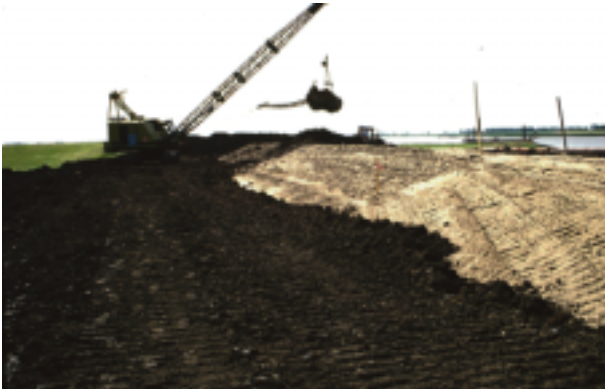
**Abb. 23** Profilierter Sandkern mit Kleiabdeckung

Nach einem Bodenaustausch in den rückwärtigen Bereichen der Flügelspundwände wurde der vorhandene Kleideich geschlitzt und zu Spüldeichen aufgesetzt. Zwischen den Spüldeichen

wurde deichfähiger Sand, der aus dem Bereich der Unterems durch Hopperbagger gewonnen wurde, eingespült. Nach Entwässerung und Profilierung des Sandkernes wurden die Spüldeiche als Kleiabdeckung des Sandkernes wieder aufgebracht und begrünt. Die Zuwegungen zum Aussenhaupt, sowie die Deichrampen wurden befestigt.

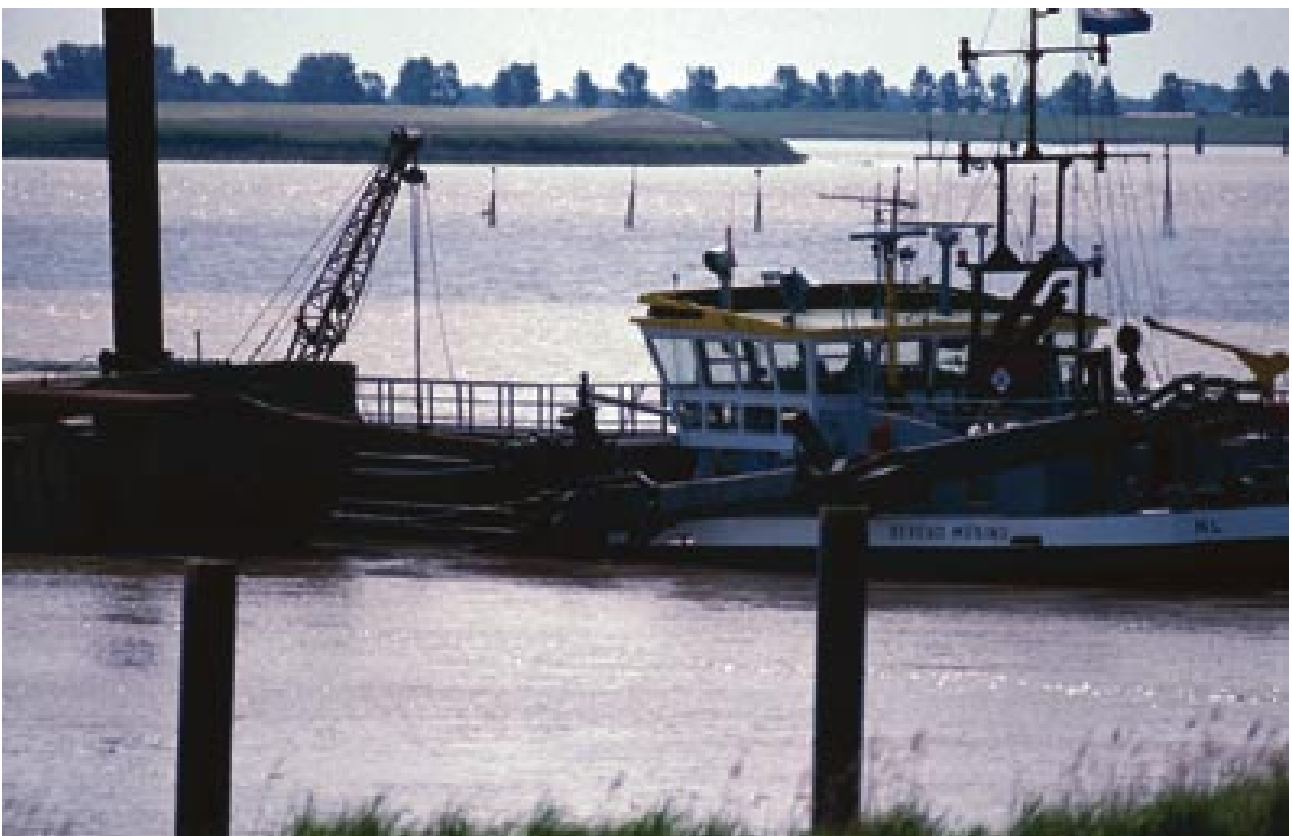
**Abb. 25** Hopperbagger an der Übergabestation
