„Zeit, dass sich was dreht...“

Erneuerung der Weichendalben im NOK

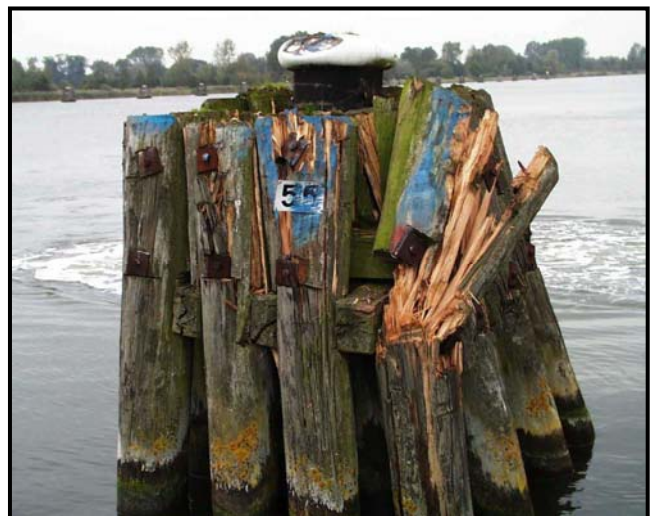
Neben den Witterungseinflüssen führen **Unfälle** und **harte An-** bzw. **Ablegemanöver** zu Schädigungen der Dalbenpfähle. Ohne Berücksichtigung der Havarien, die gemeldet und versicherungstechnisch abgerechnet werden, kommt es den Erfahrungen der Außenbezirke zufolge rund 4 bis 5 mal im Jahr zu Havariefällen, die nicht angezeigt werden, -mit zunehmender Tendenz. Die dadurch verursachten mechanischen **Beschädigungen** ziehen umfangreiche Reparaturen nach sich. Bei der finanziellen Abwicklung von

Havarieschäden wird das jeweilige Alter der beschädigten Dalben berücksichtigt. Die WSV des Bundes trägt somit einen bestimmten Teil der Instandsetzungs- bzw. Erneuerungskosten selbst. Sofern aber der Verursacher eines Schadens nicht zu ermitteln ist, die vollen Kosten. Mit Abzug der Weichenwärter aus den Kanalweichenhäusern und Umstellung der Verkehrslenkung auf einen zentral-automatisierten Betrieb in Brunsbüttel, ist eine Registrierung und Nachverfolgung von Dalbenschäden infolge „überharter“ Manöver nicht mehr möglich.

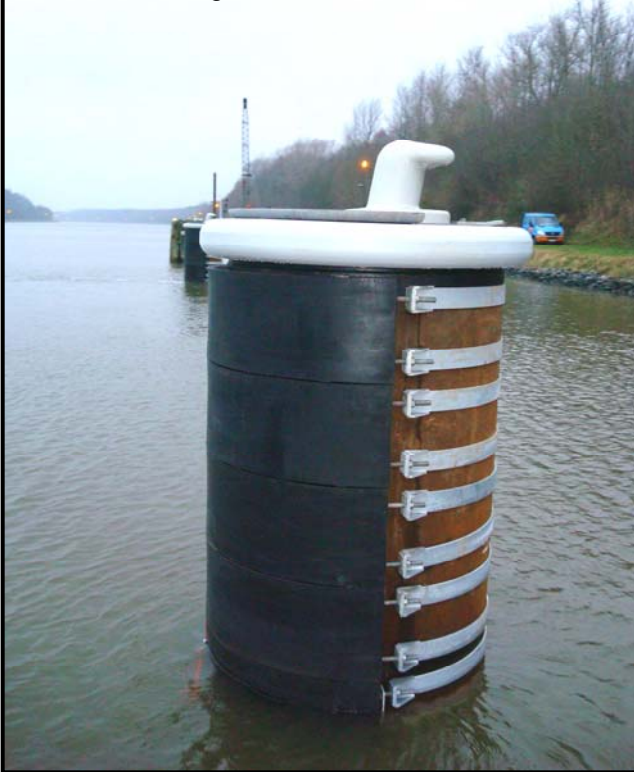
Erste Erkenntnisse aus diesen „Funktionstests“ weisen auf Verbesserungsmöglichkeiten hinsichtlich Dalbenhöhe, kleineren, helleren und exzentrisch platzierten Pollern sowie felgenartigen Halteblechen gegen ein Hochdrücken des aufgelegten Reifenfenders hin.

Diese Änderungen werden bereits jetzt bei der laufenden Vorab-Ersatzmaßnahme von 5 Weichendalben in der Weiche Königsförde konstruktiv berücksichtigt. Die Ergebnisse können so schon in den für 2009 und 2010 geplanten Bauabschnitt zur Erneuerung der Dalben in den Weichen Schülpe, Audorf und Königsförde einfließen und zur weiteren Optimierung des **neuen Weichendalbentyps** beitragen.
